## การปนเปื้อนของสารตะกั่วในลำห้วยคลิตี้ และการเผยแพร่ข้อมูลให้กับประชาชน

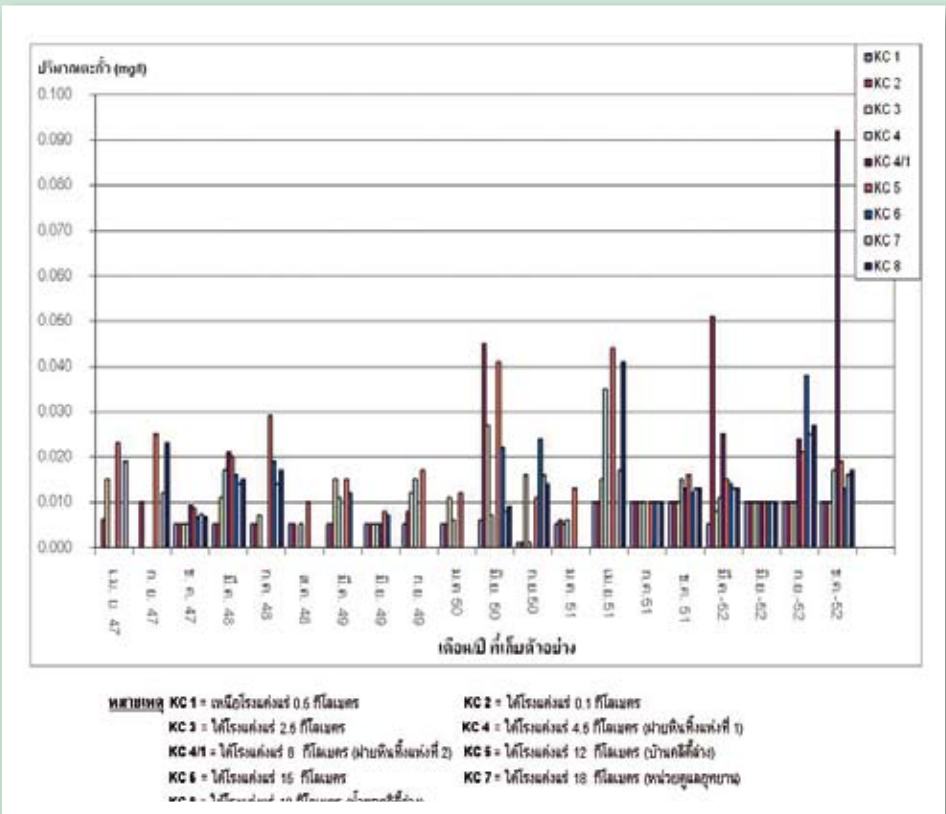
รูปแสดงปริมาณตะกั่วละลายน้ำ (Dissolved Lead) ในห้วยคลิตี้

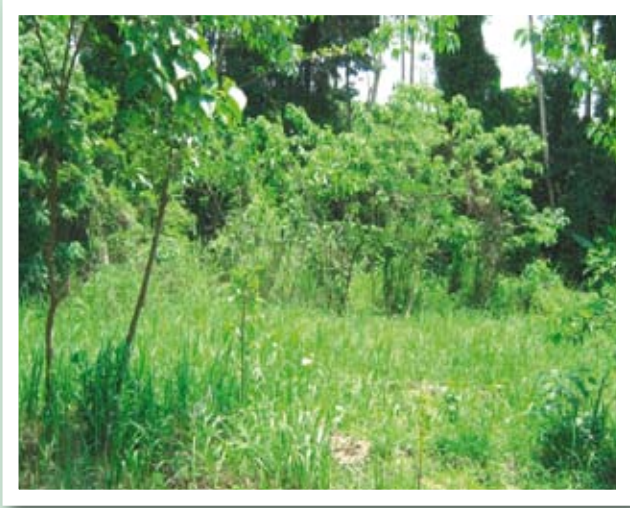
สภาพพื้นที่เดิม

หลุมฝังกลบตะกอนหางแร่ (เดิม) จำนวน 8 หลุม ตั้งอยู่ห่างจากห้วยคลิตี้ประมาณ 5-10 เมตร มีความลาดชันประมาณ 10-20 องศา ในช่วงฤดูฝนมีน้ำท่วมถึงขอบหลุมฝังกลบ สภาพและลักษณะของหลุมฝังกลบตะกอนหางแร่มีโอกาสเกิดการพังทลายและเกิดการรั่วไหลของตะกอนหางแร่ได้ เนื่องจากไม่ได้ก่อสร้างตามรูปแบบของหลุมฝังกลบแบบปลอดภัย (Secure landfill)

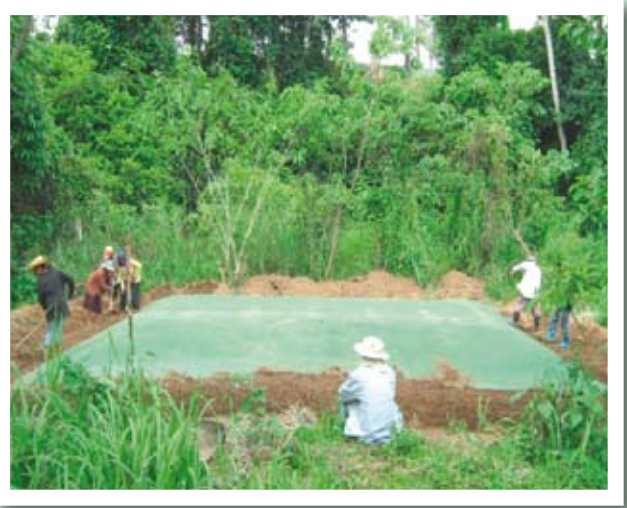
ปู Geo-membrane HDPE

1. ปรับพื้นที่หลุมฝังกลบให้เรียบ และปูทับด้วยแผ่น Geo-membrane HDPE ขนาด ความหนา 1 มิลลิเมตร ชายขอบทั้ง 4 ด้านขุดหลุมและฝังขอบแผ่น Geo-membrane พร้อมปิดทับด้วยดินให้แข็งแรง หนาประมาณ 30 เซนติเมตร และปลูกพืชคลุมดินป้องกันการชะหน้าดิน เช่น กระจุดทอง
2. ขุดคูเบี่ยงน้ำ กว้าง 1 เมตร ลึก 0.5 เมตร เพื่อผันน้ำไม่ให้ไหลผ่านบริเวณหลุมฝังกลบ (ตามสภาพความเหมาะสม

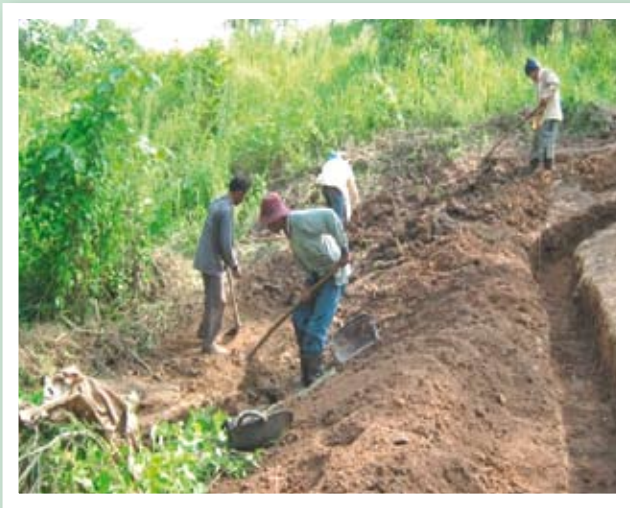
ทำคันดินเขียงทางไหลบ่อน้ำ

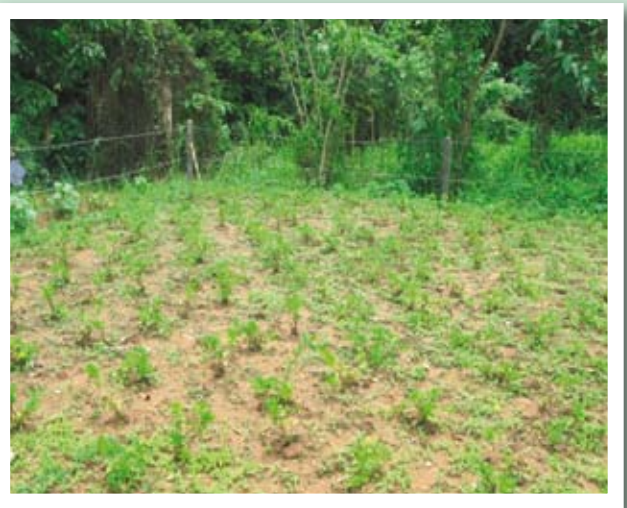
ปิดทับและปลูกพืชคลุมดิน

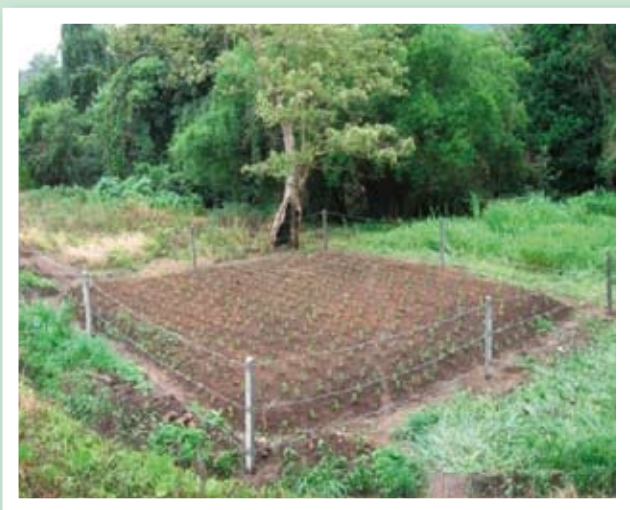
ล้อมรั้วลวดหนาม

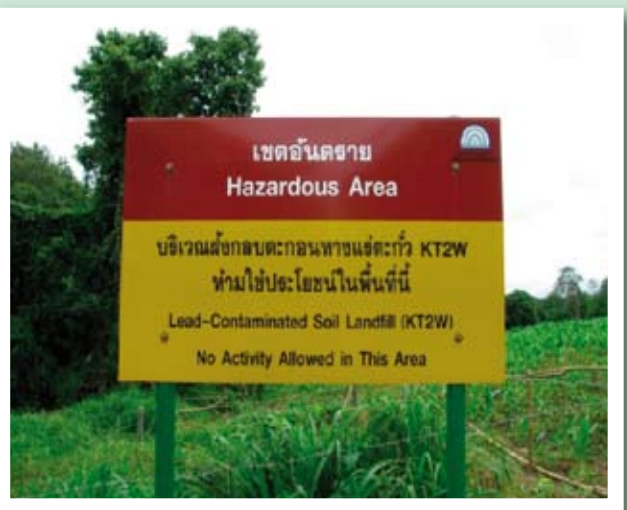
ติดตั้งป้ายห้ามการใช้ประโยชน์ที่ดิน
