การประยุกต์ใช้ระบบการจัดการน้ำเสียชุมชน (MSMS 2008) กับระบบบำบัดน้ำเสียของโรงพยาบาล กรณีพื้นที่นำร่องโรงพยาบาลสังขะ อำเภอสังขะ จังหวัดสุรินทร์

ระบบบำบัดน้ำเสียของโรงพยาบาลสังขะ

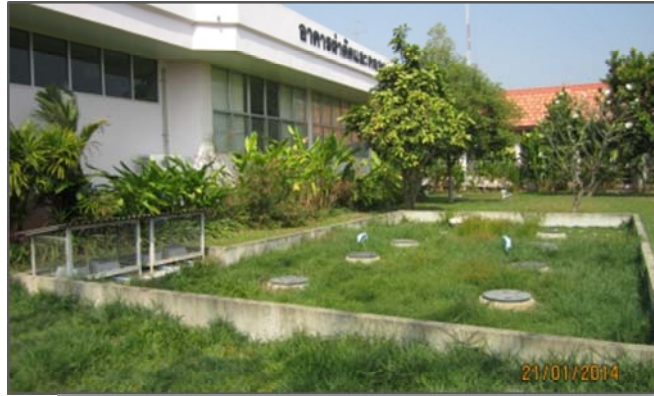
1. ระบบบำบัดน้ำเสียชุดที่ 1 ตั้งอยู่ด้านขวาของอาคารผ่าตัดและคลอด รับน้ำเสียจากอาคารอำนวยการ ตึกศัลยกรรม และตึกหญิงน้ำเสียจะถูกรวบรวมเข้าสู่บ่อเกรอะ (สูบออกปีละ 2 ครั้ง) ก่อนเข้าบ่อกรองไร้อากาศ บ่อเติมอากาศ และบ่อตกตะกอนน้ำเสียที่ผ่านการบำบัดแล้วจะถูกส่งไปยังสถานีสูบน้ำส่งที่ 2

รูปที่ 1 ระบบบำบัดน้ำเสียชุดที่ 1 ด้านขวาของอาคารผ่าตัดและคลอด

3. ตรวจสอบและซ่อมแซมแผ่นกั้นตัวกลางเพื่อไม่ให้ตัวกลาง (media) หลุดเข้าไปในบ่อเติมอากาศ ซึ่งจะ ทำให้เครื่องเติมอากาศชำรุดได้
4. จัดแผนการสูบน้ำออกจากบ่อดักตะกอนให้เหมาะสม เพื่อป้องกันตะกอนไหลล้นออกไปกับน้ำทิ้งที่ ผ่านการบำบัดแล้ว
