สรุปผลการดำเนินงานที่ผ่านมาในการติดตามตรวจสอบคุณภาพสิ่งแวดล้อมและประชาสัมพันธ์
และรายละเอียดการดำเนินงานในพื้นที่บ้านคลิตี้ ต.ชะแล อ.ทองผาภูมิ จ.กาญจนบุรี
ระหว่างวันที่ 15 – 22 ธันวาคม 2557

1. การติดตามตรวจสอบคุณภาพสิ่งแวดล้อมและประชาสัมพันธ์ โดยกรมควบคุมมลพิษ

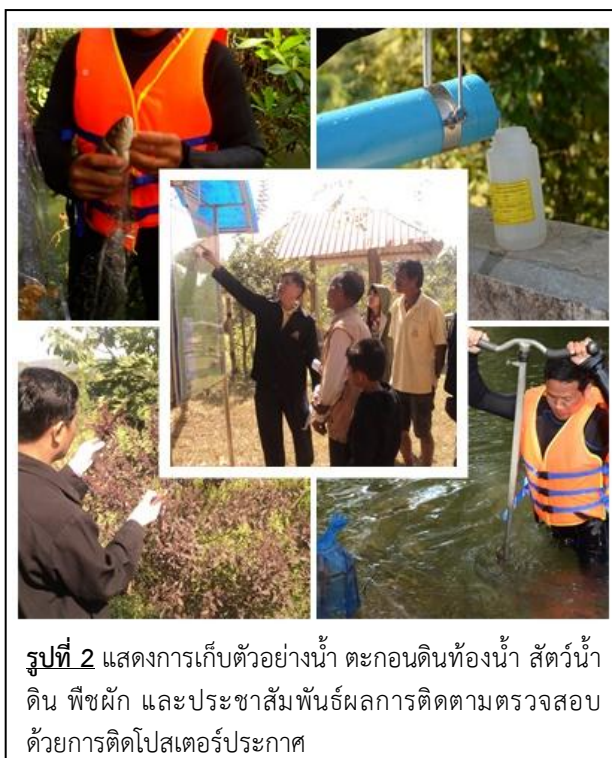
รูปที่ 2 แสดงการเก็บตัวอย่างน้ำ ตะกอนดินท้องน้ำ สัตว์น้ำ ดิน พืชผัก และประชาสัมพันธ์ผลการติดตามตรวจสอบ ด้วยการติดโปสเตอร์ประกาศ

ในช่วงวันที่ 15 – 22 ธันวาคม 2557 คพ. ได้ดำเนินการติดตามตรวจสอบคุณภาพสิ่งแวดล้อมบริเวณห้วยคลิตี้ ครั้งที่ 4/2557 พร้อมทั้งติดโปสเตอร์ประชาสัมพันธ์ผลการติดตามตรวจสอบครั้งที่ 3/2557 (รูปที่ 2) ทั้งนี้ เนื่องจากพื้นที่คลิตี้เป็นพื้นที่ศักยภาพแร่ตะกั่ว จึงได้กำหนดการเก็บตัวอย่างการปนเปื้อนเพิ่มเติมในลำห้วยสาขาของห้วยคลิตี้ในบริเวณที่ไม่ได้รับผลกระทบจากการทำเหมืองแร่ด้วย เพื่อนำไปใช้เป็นที่อ้างอิงในการกำหนดเป้าหมายและแผนการดำเนินการฟื้นฟูต่อไป ซึ่งการดำเนินงานครั้งนี้ ได้มีผู้แทนของสำนักบังคับคดีปกครอง สำนักงานศาลปกครอง ร่วมสังเกตการณ์การดำเนินงานของกรมควบคุมมลพิษด้วย
